Предраг ЛУТОВАЦ*

МОНАСТИРСКИ КОМПЛЕКС ЋЕЛИЈЕ

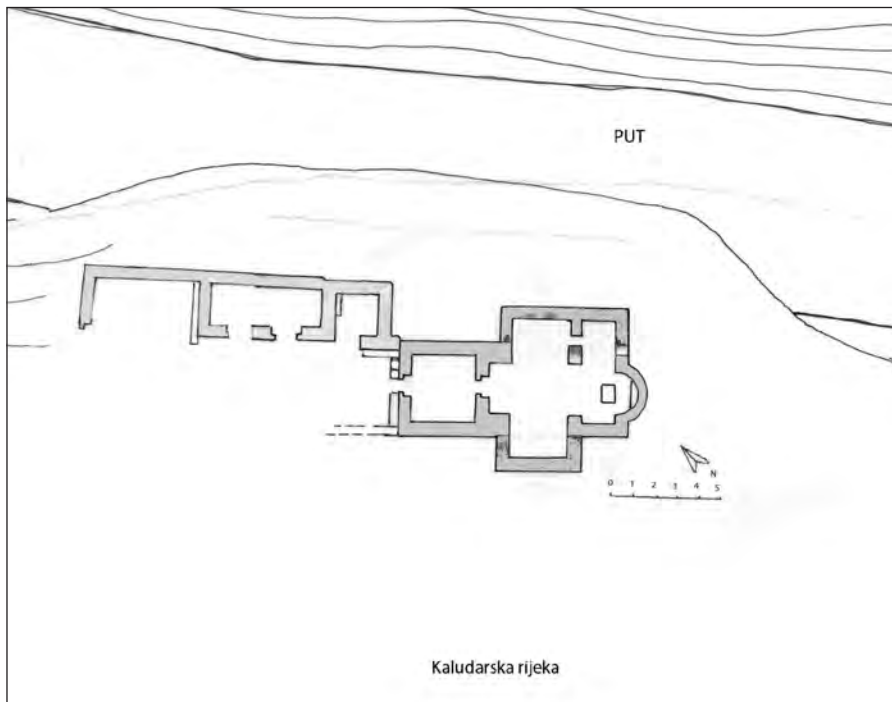
Ћелије – ситуациони план манастирског комплекса

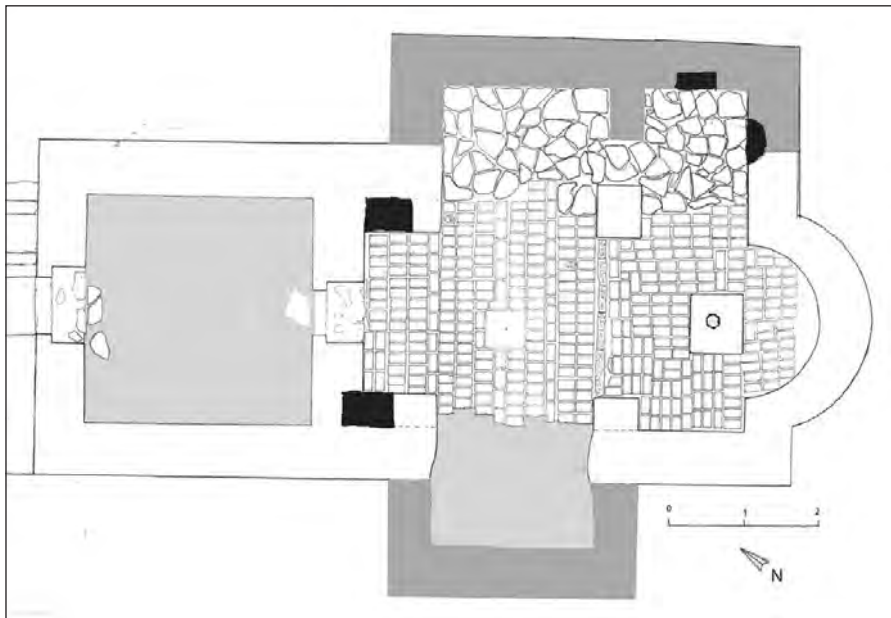
Првобитно је подигнута једнобродна црква са апсидом на источној и истовремено зиданом припратом на западној страни. Укупна дужина цркве је 11,06 а ширина 4,40 метара. Унутрашњи простор наоса

(дужине 5 метара) је пиластрима подијељен на три неједнака травеја, од којих су источни и западни различитих димензија (1,40 и 0,40 м). Западни пиластри су продужени до зида ка припрати а њихова маса је разбијена изградњом правоугаоних ниша, сјеверно и јужно од улазних врата. Нише су започете на 1,10 метара од нивоа пода и приближно су истих димензија: 0,60 x 0,50 x 0,40м. Централни травеј је знатно шири и био је надвишен куполом, јер углови пиластара образују правилан квадратни простор димензија 2,00 x 2,00 метра. Скраћењем западног травеја кубе је помјерено ка улазу у наос и налази се ближе средишњем дијелу укупне дужине цркве. На западној страни налази се припрата дужине 3 метра. На овај начин црква је добила складније спољашње пропорције.

Ћелије – основа цркве Св. Луке са етапама градње

У другој фази доградње, избијањем простора између прислоње-них пиластара, под кубетом, дозидани су певнички простори и проско-мидија а црква проширена на 7,47м. Из сјеверног певничког простора, кроз врата ширине 0,60 метара, улазило се у проскомидију и олтарски простор. За чување сакралних предмета, у зидовима проскомидије уграђене су двије нише, правоугаона на сјеверном и полукружна на источном зиду. Подови у певницама и проскомидији рађени су од неправилних камених плоча постављених у нивоу са подом наоса. У јужном певничком простору откривен је већи фрагмент живописа, тачније со-кла, са представом палмета у црној боји. Нешто фрагмената живописа очувано је на зиду ђаконикона. У слоју кречног малтера (дебљине 0,10 до 0,15м), који се налазио непосредно над подом наоса, нађено је мно-штво фрагмената фреско декорације од којих су у току рада на цркви већи пажљиво подизани и издвајани. Истовремено или нешто касније, дуж спољашњег лица зида припрате (лијево и десно од улаза), озидана је камена клупа трема,широка 0,50 м, с тим што је сјеверно од врата формирано посебно сједиште. Ово сједиште фланкирају фино обрађе-ни блокови сиге који су уједно и ослонци за руке.

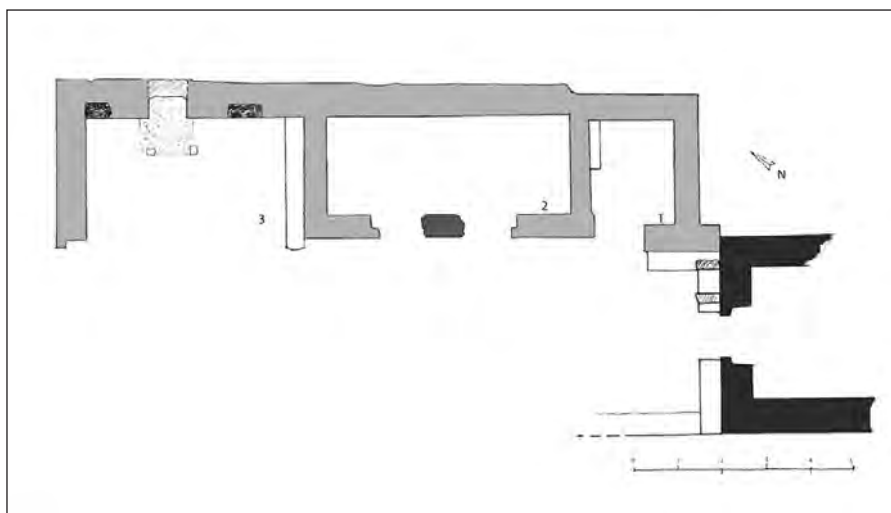
Ћелије – остаци конака

Просторија 1 се налази уз сјеверозападни угао цркве, димензија 2,30 x 1,85 метара. Дјелимично одступа од правца пружања зидова преосталог конака, што је вјероватно условљено укопавањем ка падини брда. Зидови просторије су сачувани до висине од 0,90 на сјеверној до 0,30 метара на јужној страни. Дуж западног зида просторије, од сјеверозападног угла ка вратима, пружа се банак дуг 0,95м, ширине 0,20 и висине 0,30 м. У просторију се улазило кроз врата без довратника, ширине 1,00 метар. Треба истаћи да је јужни зид просторије шири за 0,10м од њених преосталих зидова а да је изградњом каменог сједишта дуж његове спољашње стране негирано посебно изграђено сједиште испред

Просторија 2 се пружа у низу ка западу, дуга је 5,60 метара а широка 2,10 метара. На основу доватника тесаних од сиге јасно је да се у њу улазило на двоја врата ширине 1 метар. Под просторије је рађен од набоја жуте глинасте земље а био је прекривен слојем угљенисаног дрвета и гвозденим клиновима. Нађено је нешто фрагмената црепуља и лонаца грубе фактуре и фрагмената жуто глеђосане керамике. Може се претпоставити да се ради о магацинском простору или некој врсти оставе за храну.

Просторија 3 се налази на крајњем западном дијелу комплекса. Ка западу се пружа у дужину од 4,90 а према југу није дефинисана. На сјеверном зиду откривен је почетак лијевка димњака испред којег је формирано отворено огњиште фланкирано са два притесана облутка који га ограничавају ка унутрашњости просторије. Лијево и десно од димњака налазе се узидане нише или креденци за посуђе, док се дуж источног зида пружала озидана камена клупа. У ову просторију (кухињу) могло се ући са отворене источне стране и кроз врата у западном зиду, од којих је сачуван сјеверни доватник зидан од сиге. Јужни доватник, као и преостали дио западног и јужног зида, није сачуван, ни у темељима, тако да не знамо колико се просторија пружала ка југу. На основу дијела зида који се од југозападног угла пружао ка западу, можемо само претпоставити да је конак био широк око 7,00 метара и да је од трема цркве постојао унутрашњи ходник ка западним вратима. Нажалост, недостају јужне партије зидова па се може само претпоставити да је комплекс на јужној страни био затворен зидом који се пружао од југозападног угла цијелом дужином конака..

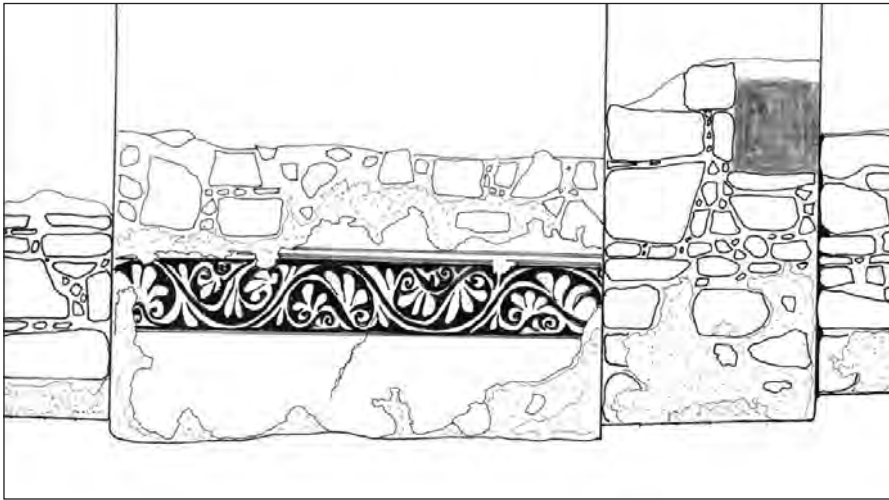
Ћелије – осликани сокл у јужној пјевници

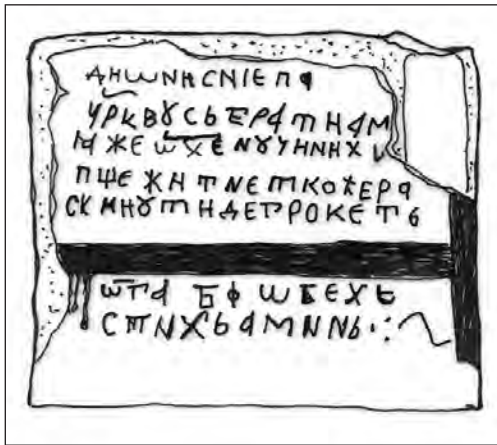
Ћирилички натпис на остацима олтарског стуба распоређен је у пет редова исте ширине који се налазе унутар уоквиреног поља и два нешто краћа реда који се налазе испод доње хоризонталне линије оквира. Последњи ред је на око 20 цм. од нивоа пода. Текст је писан полууставним писмом ћирилице са елементима брзописа. Овакво мијешање устава и брзописа карактеристично је за XIV вијек.³ Међутим, мијешање појединих словних облика чак и у оквиру самог овог натписа као и сама слова упућују на закључак да је калударски запис настао крајем XIV и почетком XV вијека.

*Дионисије, који у
свету цркву са братијом,
о Христе, учиних
општежитије (конак).
Ко би га срушио
нека је проклет од господа
Бога и ових
светих, амин*

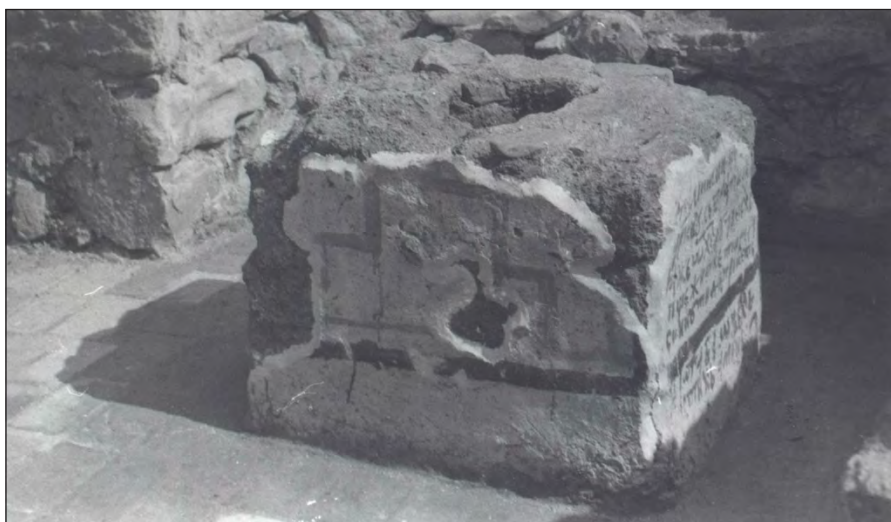
Олтарска апсида је споља и изнутра полукружна и релативно плитка а у њеној оси налазе се остаци олтарског стола, димензија 0,80 x 0,70 м, очуваног у висини од 0,90м. Олтарски сто је зидан од камена и тесане сиге са осмоугаоном јамом у централном дијелу која је служила за постављање светих мошти. Спољашње стране су малтерисане и осликане црвеном и црном бојом.

На кречном премазу олтарског стола, на 0,40м од пода, повучена је дебља црна линија ширине 0,04м. Црном бојом су обојени и углови олтара тако да линије формирају посебне оквире и поља од којих је дјелимично очувано западно и јужно, док су источно и сјеверно у потпуности оштећени. На предњој страни, црвеном бојом, је осликана представа Голготе од које је очуван фрагмент са степенастим брдом док је дио са крстом и монограмом оштећен. На јужној страни олтара налази се натпис на старословенском језику, рађен црном бојом:

Ћелије- озидани и осликани олтарски сто

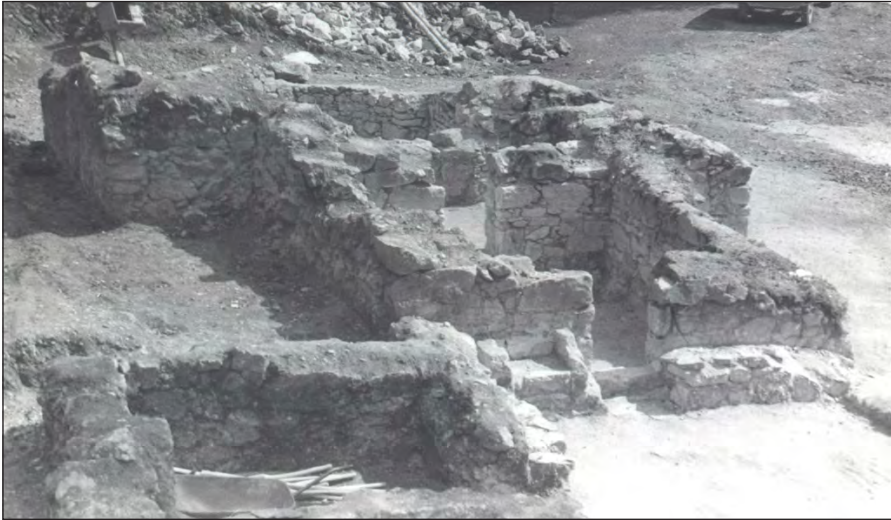
Телије – изглед цркве Св. Луке након уклањању земље и шута

Због честих уклањања постављене заштите, у вријеме службе о Лучиндану, и екстремних климатских услова, посебно у зимском периоду, дошло је до знатних оштећења на откривеним остацима грађевина. Сви заштићени дјелови живописа су отпали а партије зидова су, на појединим дјеловима, помјерене усљед круњења везивног материјала.

Прије конзерваторских радова било је неопходно уклонити нагомилани шут, очистити партије очуваних зидова и обезбиједити ваљану техничку и фото- документацију постојећег стања. На основу спроведене анализе утврдили смо да на појединим мјестима морамо извршити презиђивање оба лица зидова уклањањем два до три постојећа хоризонтална реда камених блокова. Уклањањем камених блокова до здравог везивног слоја и чврсте подлоге, извршено је презиђивање зидова и враћање већих камених блокова на старе позиције, уважавајући технику и начин зидања првобитних зидова цркве. За разлику од старијег везива, у новом малтеру коришћен је ситнији агрегат, креч и одређена количина бетона, у размјери: 6:3:2. Продужном малтеру додан је и »Полибет«, средство за спречавање продора влаге. Враћањем зидова у првобитно стање фиксирана су круништа свих зидова, али је било неопходно и надзиђивање постојећих партија са два до три реда у висину. На овај начин формирали смо неку врсту ојачаног круништа које би спријечило продор влаге унутар зидова и њихово оштећење и осипање. При надзиђивању круништа, постављена је оловна спојница (дебљине 5мм) која

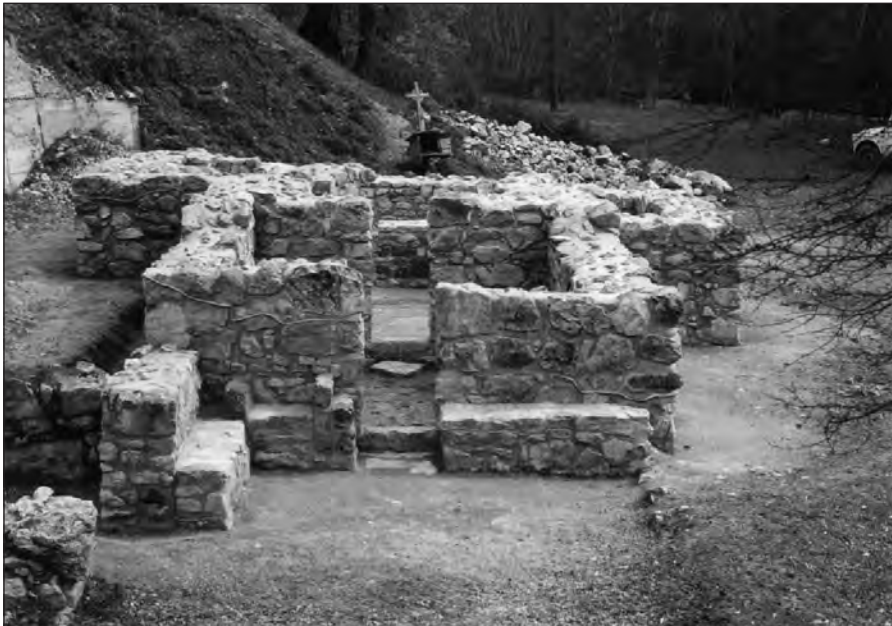
Ћелије – изглед зидова цркве Св. Луке после конзервације

одваја и наглашава старе партије зидова у односу на редове који су накнадно додати. За анастилозу зидова коришћен је камен, издвајан приликом археолошких ископавања манастирског комплекса, депонован у непосредној околини цркве.

Послије дефинисања круништа и постављања оловне спојнице, уклоњени су стари истрошени спојеви везива, до дубине од око 0,05м, а затим је извршено фуговање свих зидних површина утискивањем малтера дубље од нивоа лица камених блокова. На тај начин истакнута је техника зидања и спријечено сливање кишнице преко камених блокова зидова а њено кретање усмјерено углачаним фугама.

Конзерваторски радови су завршени чишћењем локалитета од ломљеног камена и осталог грађевинског материјала а подне површине заштићене наношењем слоја пијеска дебљине 0,20 м.
