ВАЛОРИЗАЦИЈА ТРИ САКРАЛНА ОБЈЕКТА

ЦРКВА СВЕТОГ ЂОРЂА

МАНАСТИР ЋЕЛИЈА ПИПЕРСКА

МОНАСТИР ДАЈБАБЕ

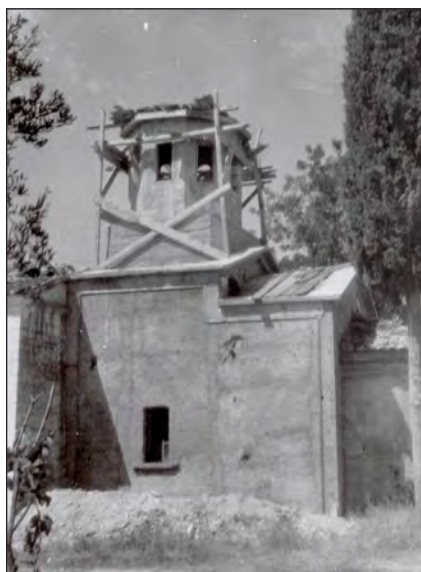
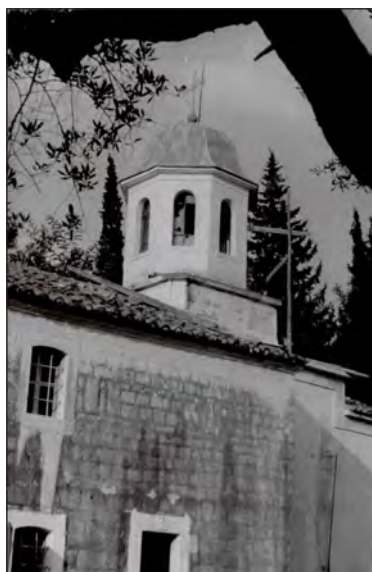
Радови из 1931. године

Припрата је дозидана са западне стране, 1880. године, када је постављен и звоник⁶, а на сачуваној фотографији из 1929. године може се видјети да је звоник био смјештен сасвим уз кубе на западној страни. Звоник и кубе су срушени за вријеме преправке цркве 1931. године, када је измијењен њен изглед дозиђивањем осмостране куполе од бетона у коју су уграђени остаци старог кубета⁷, које је било главна одлика и специфичност цркве Св. Ђорђа.

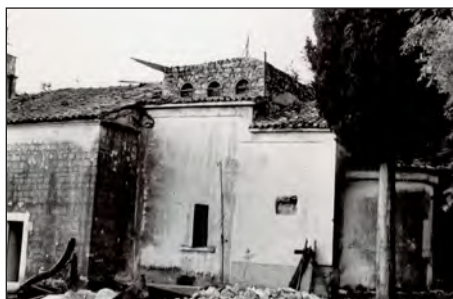
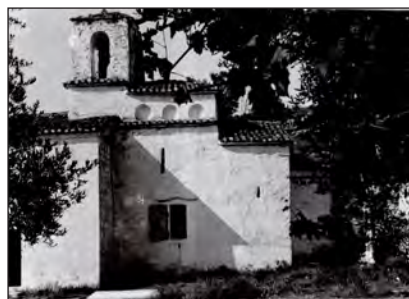
Радови на цркви из 1966. године

Рестаурација је започета 1966. године у организацији Музеја града Подгорице по пројекту арх. Ј.Нешковића и тада је порушена купола из 1931. године и извршена рестаурација старог кубета. Поред овог, обављени су радови на свим зидовима цркве који су завршени тек 1972. године услед недостатка финансијских средстава. 1967. године су настављени рестаураторски радови у организацији Завода за заштиту споменика културе СРЦГ, када је завршена рестаурација крова. Рестаураторски радови на зидовима цркве, фасади, техничком и конструктивном осигурању и на дозиданој припрати завршени су 1972. године, када је урађен и тротоар око цркве.

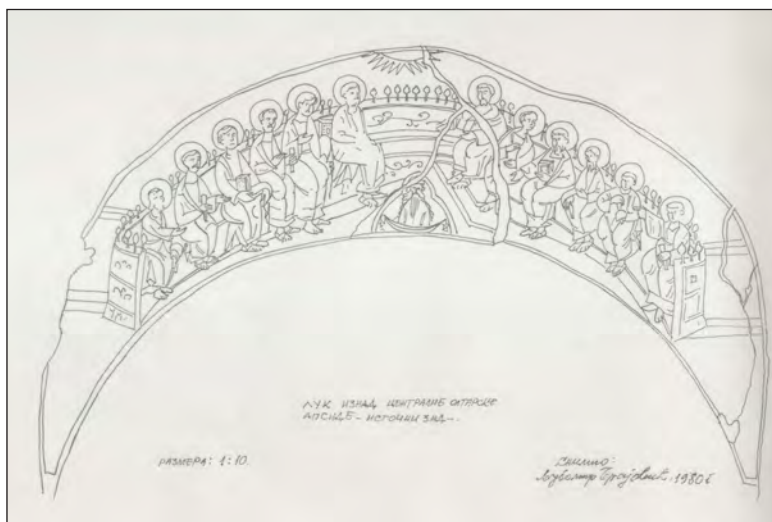
Лук изнад централне оптарске апсиде –
источни зид

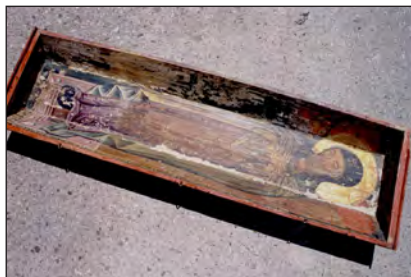
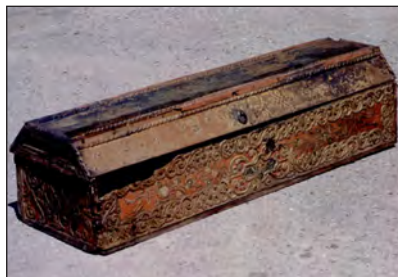
Ћивот св.Стефана Пиперског

¹⁸ Ћивот је конзервиран у сарадњи са Заводом за заштиту споменика културе на Цетињу, маја мјесеца 1999. године. Он представља изванредан споменик културе, веома је лијепо осликан флоралним орнаментима и украшен богатим дуборезом са позлатом. Поклопац је са унутрашње стране осликан представом Св.Стефана Пиперског, а по десном ободу поклопца исписани су основни подаци о свецу и иконописцу гдје је записано да га је радио поп Симеон, иконописац, 1808. године.

Првобитни иконостас био је рад браће Ћиновски из 1902. године, а његова конзервација је одрађена 1999. године у ЈУ »Музеји и галерије» под руководством Љ.Брајовића, сликара-конзерватора и исте године је враћен. У то вријеме је конзервиран и Ћивот св.Стефана Пиперског, експонат од прворазедног значаја који датира из 1808.године.¹⁸ Ћивот је пронађен у цркви током санационих радова 1988.године, а тада је записано од стране комисије из Музеја Подгорице да постоји у цркви неколико крстова од сребра, израђених филигрански, са краја 19. вијека и један мањи фонд штампаних књига.

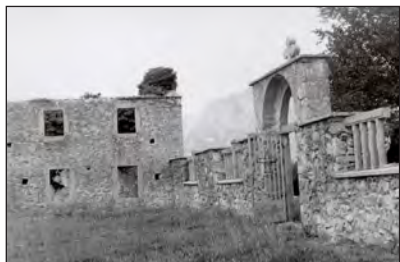
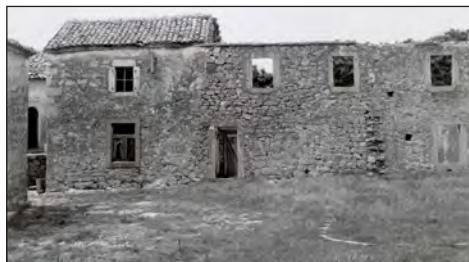
Изглед прије санационих радова

1. Објекат – Црква, најстарији дио у манастирском комплексу, првобитно је рађена од ломљеног камена, слаганог у неправилним редовима спојеним кречним малтером. У основи није симетричан, већ на источној страни има уклопљену просторију или ћелију. На објекту су

постојале вертикалне пукотине у зони прозора и дјелимично су помјерене кровне конструкције. Из разлога рационалности, очувања аутентичних облика и детаља, као и разлога степена пројектне сеизмичности, изостала је употреба вертикалних серклажа у санацији објеката као и употреба армирано-бетонске плоче у равни крова, већ је употребљена армирано-бетонска плоча над подрумом и приземљем. Полазећи од затеченог стања и потребе ојачавања конструктивног система предлог санације је обухватао:

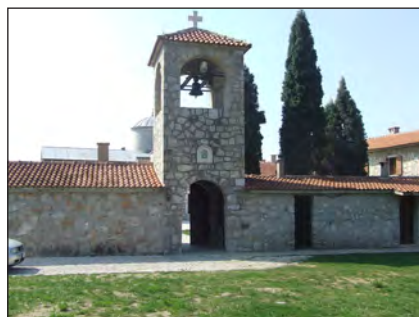
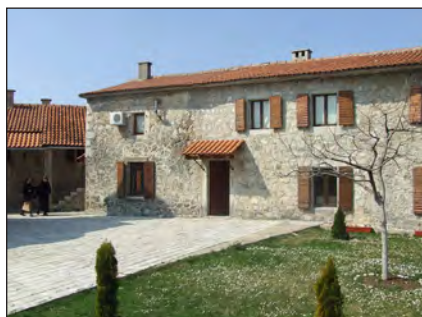
Садашњи изглед манастира

Санација је успјешно изведена по пројекту дипл.инг.Владимира Станковића у организацији «Музеја и галерија» Подгорице, а под стручним надзором Републичког завода за заштиту споменика културе.
