ARHEOLOŠKA ISTRAŽIVANJA LOKALITETA ČAF KIŠ

ARCHAEOLOGICAL RESEARCH AT THE ČAF KIŠ SITE

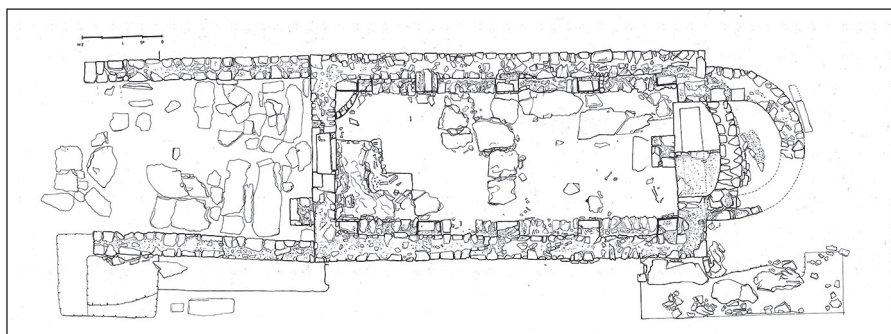
Sl. 1. Skica osnove crkve (crtež Tatjana Mijović)

Čaf Kiš je longitudinalna građevina koju čine pravougaoni naos sa apsidom i otvorena priprata. Graditelj nije vodio računa o preciznim dimenzijama, pa se objekat ka zapadu vidno sužava. Priprata je bila otvorena ka zapadu i imala je širok portal sa južne strane. Sačuvane su dvije apsida koje potiču iz različitog vremena: prva, starija, je dublja, a druga, mlađa, je plića.

Ukupna dužina objekta spolja sa apsidom je 17,90 m, bez apsida južni zid 15,20 m, a 15,40 m sjeverni zid, dužina naosa unutra južni zid 8,50 m, sjeverni zid 8,54; širina naosa (unutra) na istoku 4,05 m, na zapadu 3,95; dužina priprate cca 5,50 m, širina priprate unutra na istoku 3,95 m a na zapadu 3,70. Debljina zidova priprate: sjeverni cca 0,57 m i južni 0,50-0,55 m. Ramena apsida su bila uvučena po cca 0,53 m u prvoj fazi, a kasnije, prilikom obnove sjeverno je ojačano i utopljeno u sjeverni zid.

Naos je podijeljen sa pet pari pilastara na četiri traveja i apsidalni dio. Ispod poda u širini apside se nalazi kriptu. Oltarski dio je za cca 0,20 cm viši od poda naosa i ujedno je natkrivao kriptu. Kripta se otvarala u sjevernoj polovini, tako da je pod apsidalnog dijela u južnoj polovini bio fiksiran, dok je u sjevernom dijelu bio pokriven kamenim pločama zalivenim malterom. Kripta je zauzimala cio prostor mlađe apside i imala je oblik nepravilnog pravougaonika. Bila je omalterisana sa svih strana i imala je malterni pod.

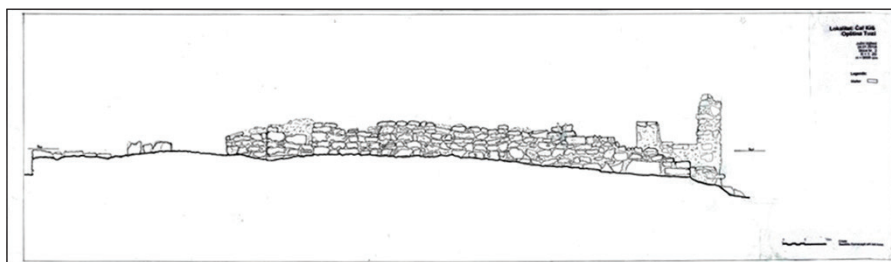
Sl. 2. Skica - Izgled južnog zida crkve (crtež Tatjana Mijović)

Zidovi objekta su građeni od pritesanog krečnjačkog kamena, svod je bio od rezanih blokova sige a krovni pokrivač od ćeramide. Ostaci maltera, sačuvani u manjim partijama, svjedoče da je objekat bio malterisan spolja i unutra. Unutra su zidovi molerisani, ispod zadnjeg sloja maltera bijele boje, na nekim partijama se nalazio sloj maltera crvenkaste boje. Na južnom zidu apside uz jugoistočno rame se sačuvala manja (cca 20 cm²) malterna površina na kojoj se raspoznaje više boja (plava, zelena, crvena...) kao i na jednom poligonalnom kamenu pronađenom uz sjeverni zid, što govori da je apside bila dekorisana bojanim motivima.

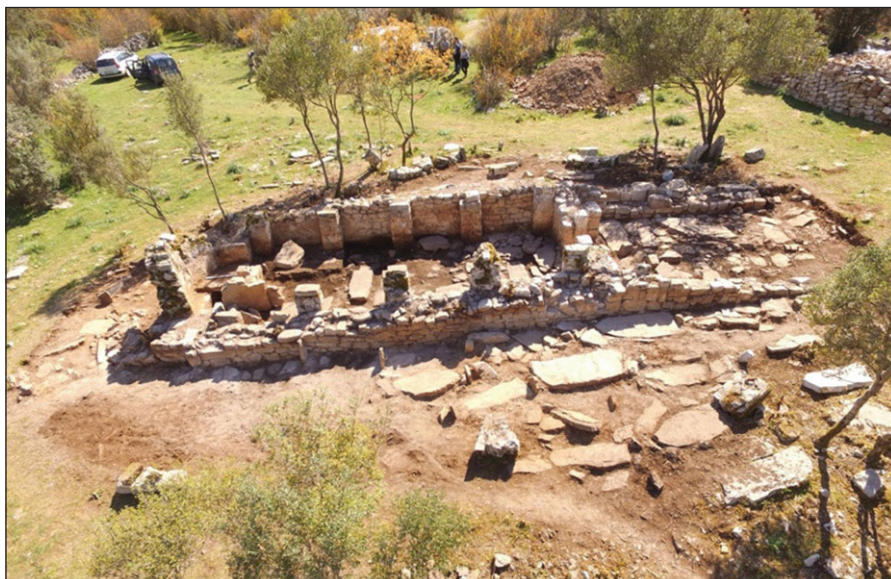
Sl. 3. Foto osnove crkve

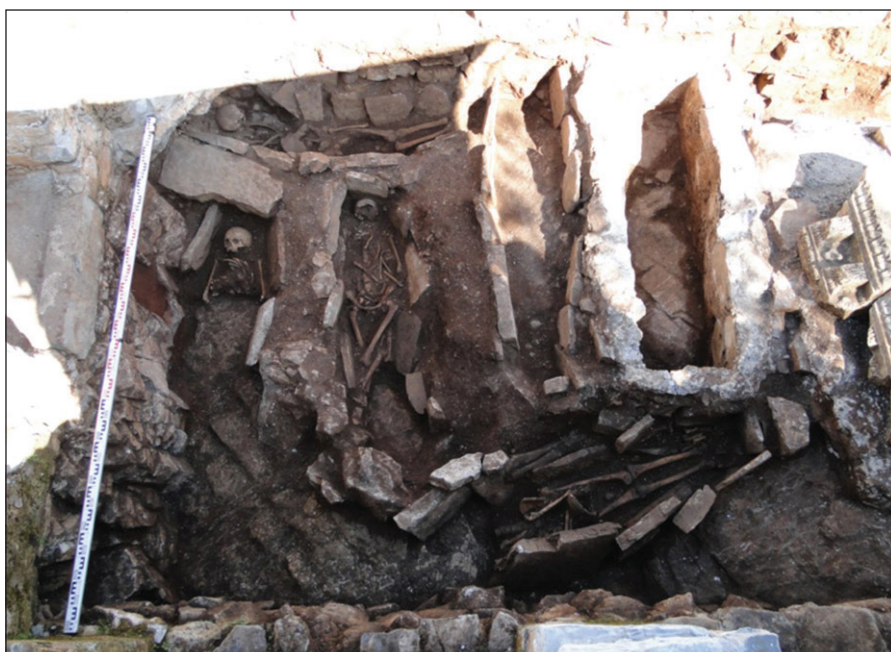
Sl. 4. Nekropola unutar zapadne polovine naosa (sa grobnicom br 3)

Na osnovu stratigrafske slike, prevashodno u naosu, ali i položajem groba 5 u sondi III/18, definisali smo relativnu hronologiju. Najstariji skeleti su sačuvani u zapadnom dijelu naosa (grobovi br. 17/20, 18/20/19/20 i 21/20).

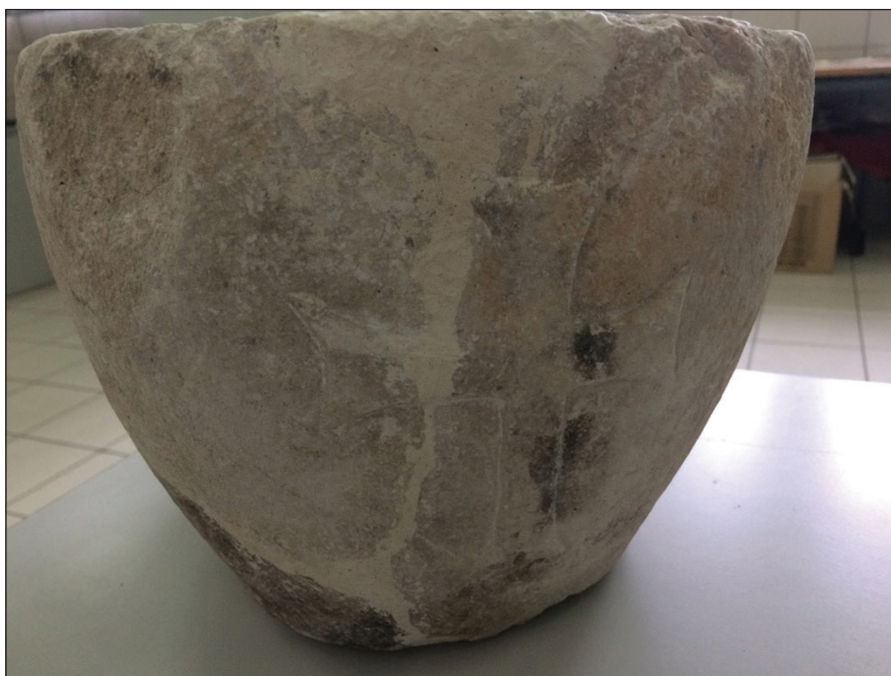
Sl. 6. Agiazma dekorisana plastično isklesanim krstom

U sjeverozapadnom uglu naosa se nalazi krstionica skromih dimenzija. Zidana je od kamena složenog polusferno u vidu recipijenta, malterisana i u visini od tri reda kamena u odnosu na pod. Negdje oko krstionice, poziciju nismo mogli precizno utvrditi, nalazila se i posuda za svetu vodicu (agiazma). Rađena je od jednog komada krečnjaka, sferično isklesanog recipijenta, sa usadnikom za zid sa jedne strane i plastično isklesanim krstom sa druge strane.
